# İSTANBUL TİCARET ODASI

## İnşaat Sektöründe Enerji Talep Süreçleri

## Enerji Talep Süreçlerinin İyileştirilmesine Yönelik Şirketimiz Önerisi

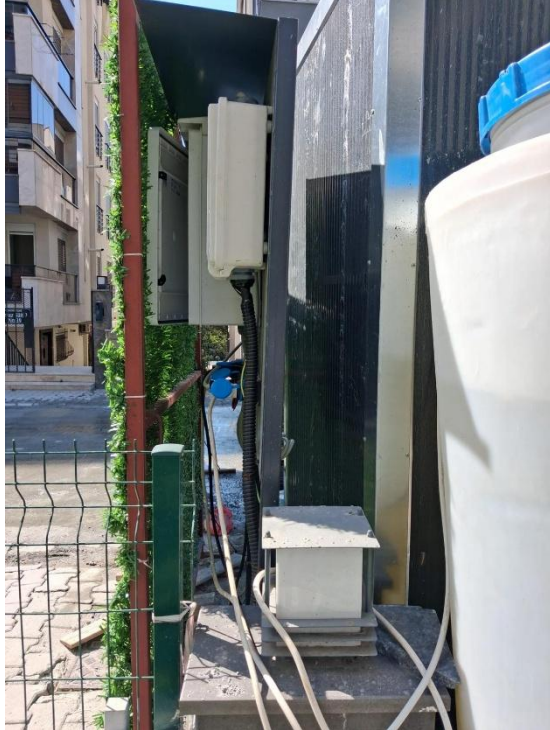
**Sol görselde:** Elektrik panosunun uygunsuz konumlandırıldığı, pano erişim alanının kısıtlandığı ve kabloların mekanik etkilere karşı yeterince korunmadığı görülmektedir.

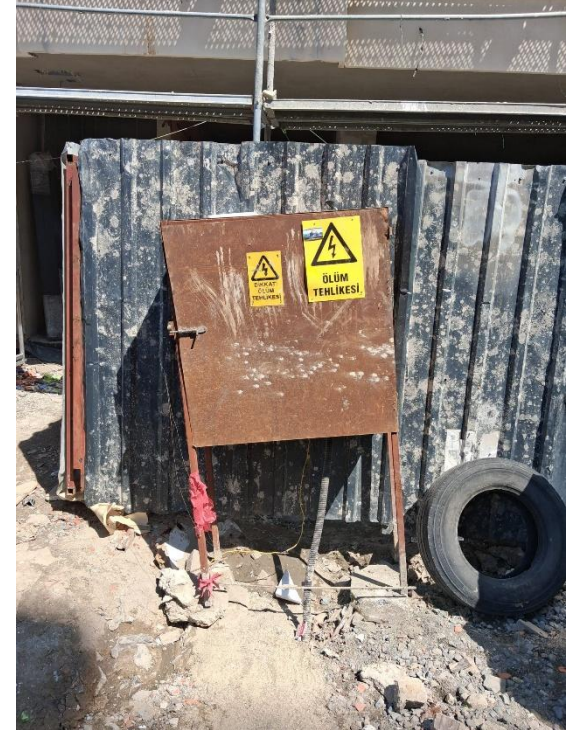
**Sağ görselde:** Korumasız, korozyona uğramış ve imalatı uygunsuz elektrik panosu kullanıldığı, kablo ve bağlantıların dış etkilere açık olduğu görülmektedir.

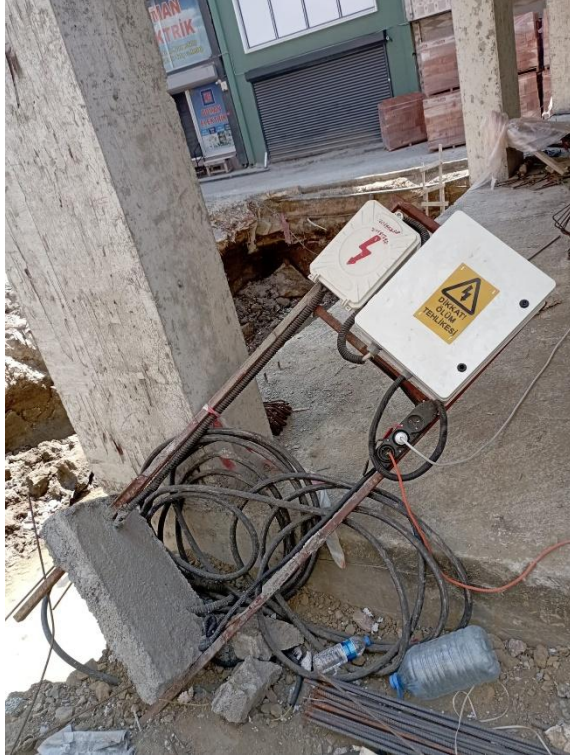
**Sol görselde:** Elektrik panolarının zeminde ve kontrolsüz şekilde konumlandırıldığı, kabloların düzensiz ve mekanik etkilere açık olduğu görülmektedir.

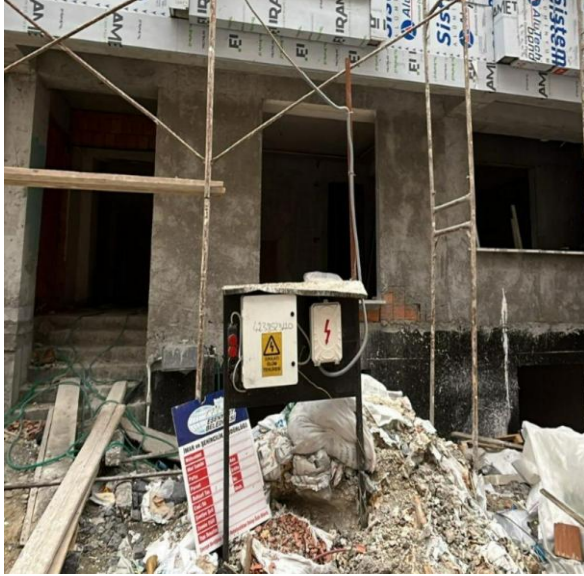
**Sol görselde:** Elektrik panosunun moloz ve atık malzemelerin bulunduğu düzensiz bir alanda konumlandırıldığı, pano çevresinde güvenli erişim ve çalışma alanının sağlanmadığı görülmektedir.

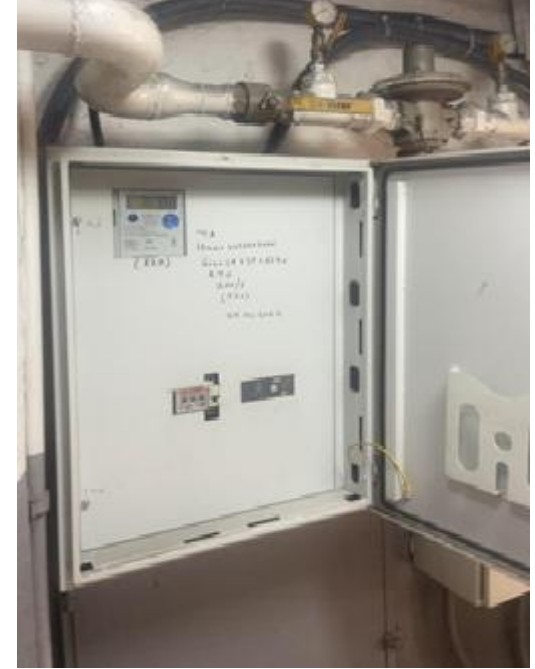
**Sağ görselde:** Elektrik panosunun hemen üzerinde doğalgaz hattı ve ekipmanlarının bulunduğu, elektrik ve doğalgaz tesisatlarının tehlikeli şekilde yakın konumlandırıldığı görülmektedir.

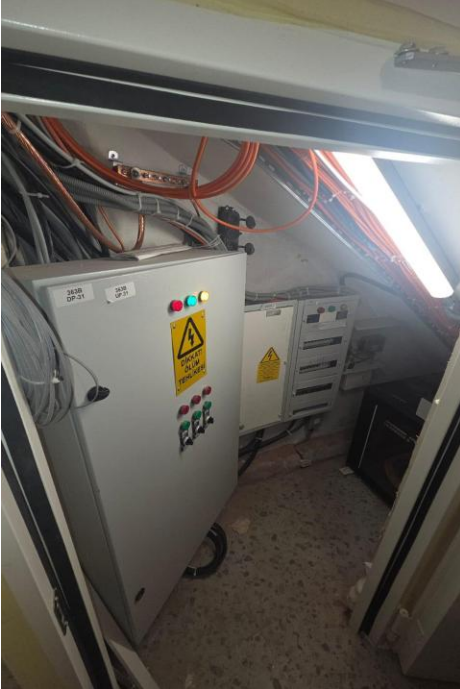
**Sol görselde:** Enerji odasının tavan yüksekliğinin yetersiz olduğu, pano önünde güvenli çalışma ve müdahale için yeterli mesafenin bulunmadığı görülmektedir.

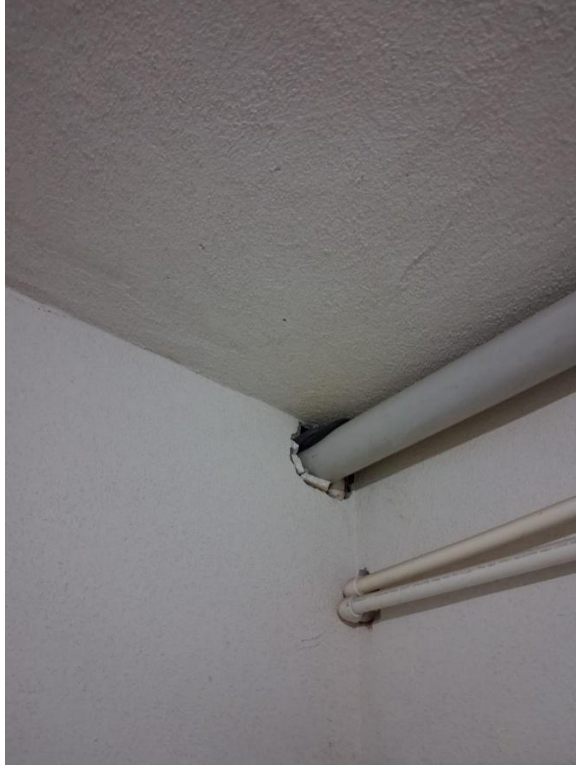
**Sol görselde:** Enerji odası içerisinde su/doğalgaz tesisat hatlarının geçirdiği ve elektrik tesisatı açısından uygun olmayan bir ortam oluşturulduğu görülmektedir.

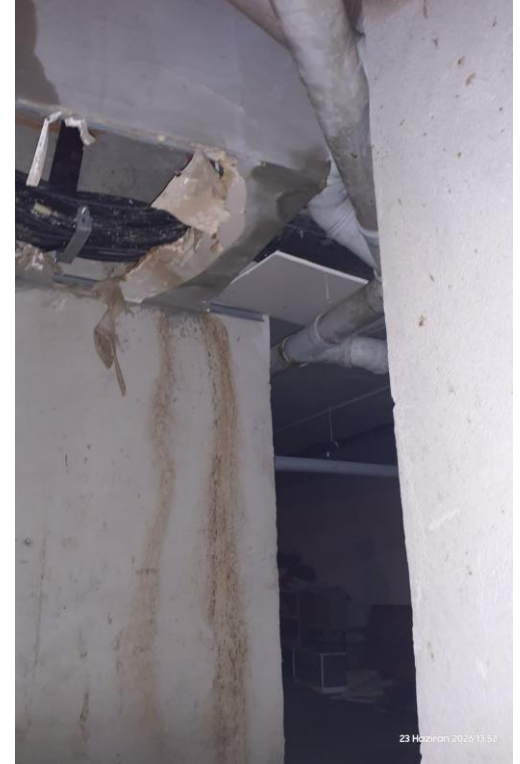
**Sağ görselde:** Şaft ve tesisat geçişlerinde su sızıntısı/nem izleri ile ıslak zemin oluşumu görülmektedir.

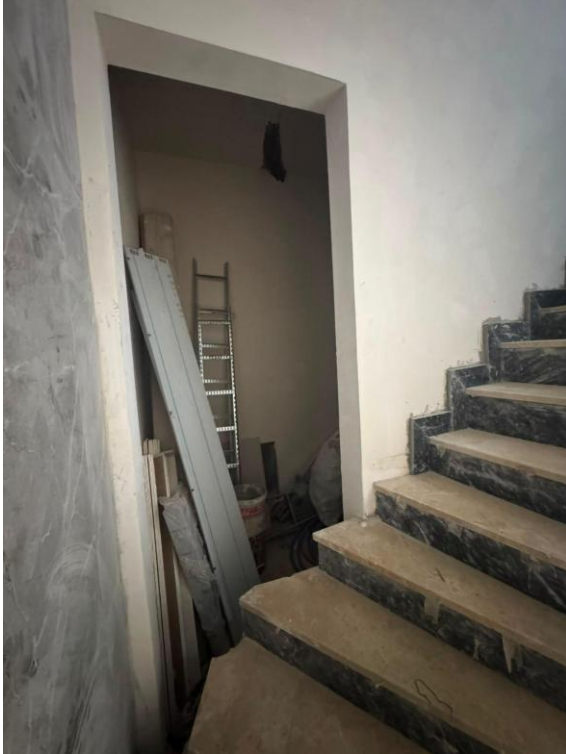
**Sol görselde:** Merdiven sahanlığında bulunan enerji odası girişinin malzeme ve ekipmanlarla daraltıldığı, güvenli erişim ve müdahale alanının kısıtlandığı görülmektedir.

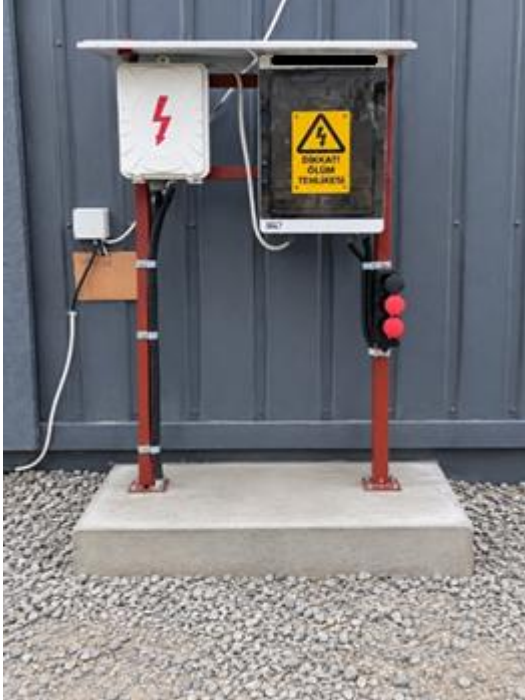
**Uygun görsel:** Elektrik panosunun sabit ve korunaklı şekilde konumlandırıldığı, pano çevresinde erişim ve müdahale alanının sağlandığı görülmektedir. Pano ve bağlantı ekipmanlarının dış etkilere karşı muhafaza altına alınması olumlu uygulama olarak değerlendirilmiştir.

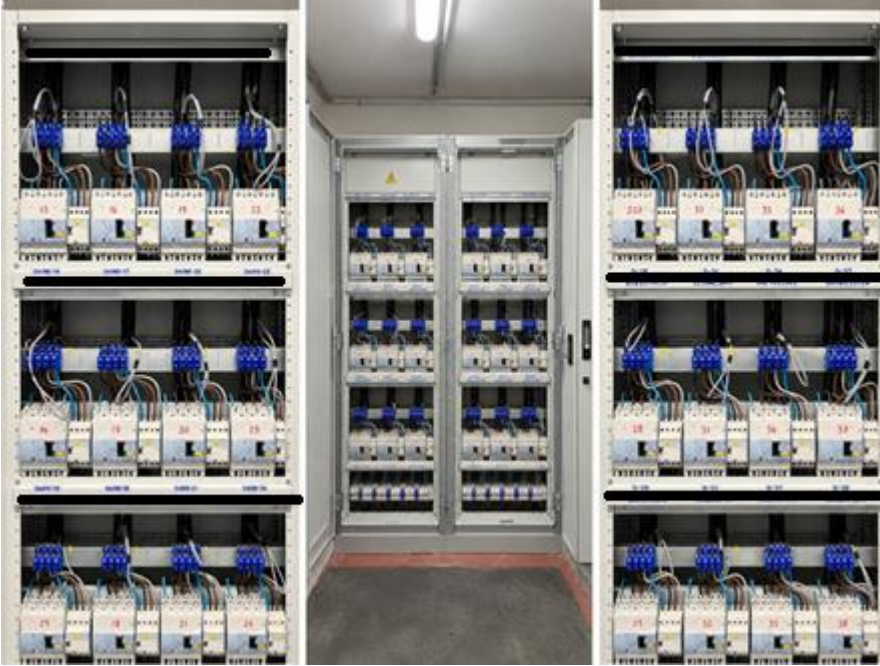
**Uygun Görsel:** Sayaç panolarının düzenli şekilde tesis edildiği, kablo ve bağlantıların uygun taşıma/bağlantı elemanlarıyla düzenlendiği ve pano önünde güvenli erişim ile müdahale alanının sağlandığı görülmektedir.

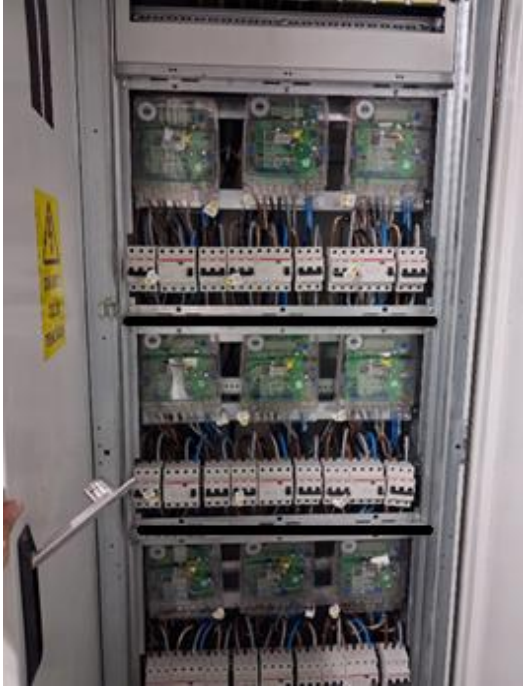
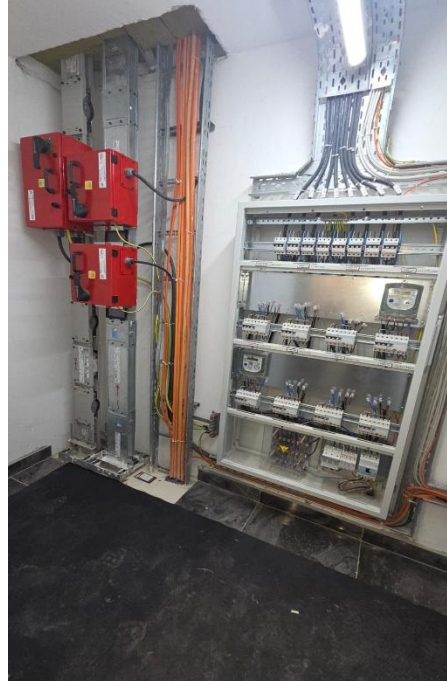
**Uygun Görsel:** Sayaç ve koruma ekipmanlarının pano içerisinde düzenli ve erişilebilir şekilde konumlandırıldığı, devrelerin etiketlendiği ve elektrik tesisatının sistematik bir şekilde düzenlendiği görülmektedir.
